# 埋設管維持管理マニュアル

共同住宅・学校・病院・業務用等

改訂版

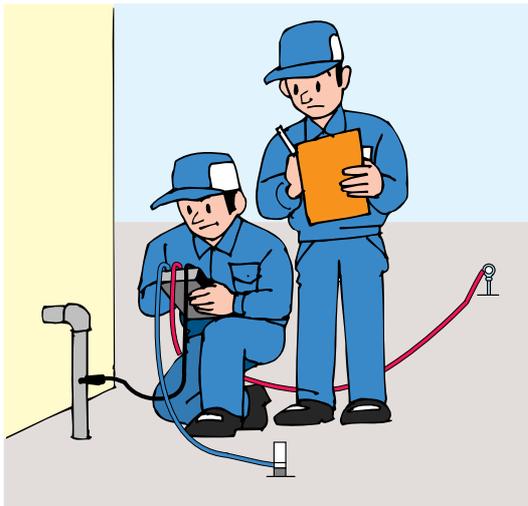
腐食の点検・調査方法  
(埋設管腐食測定器での測定)

埋設管の腐食を目視で点検・調査するのは難しいため、埋設管腐食測定器による腐食診断を優先してください。

埋設管腐食測定器による腐食診断ができないものは、腐食があるものとして腐食防止措置を実施してください。

LPガス設備のコンクリート/土壌マクロセル腐食の診断には、埋設管腐食測定器を用います。埋設管腐食測定器は、LPガス設備の腐食診断のため、新たに開発された測定器です。

コンクリート/土壌マクロセル腐食は、土壌中の金属の腐食量に応じて直流の電流が流れます。どのくらい腐食電流が流れるのかはマクロセルの電池抵抗(通電変化値)によって決まります。埋設管腐食測定器は、ガス管に直流電流を流し電気化学反応をおこして、マクロセルの電池抵抗(通電変化値)を実際に測定します。通電変化値が小さいほど大きな電流が流れ、腐食が激しくなります。

通電変化値が10未満は、コンクリート/土壌マクロセル腐食が発生しているおそれがあるので、腐食対策が必要です。(液化石油ガス研究所報告書より)

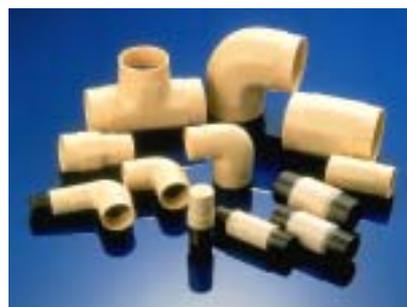
プラスチック被覆継手

埋設部の継手は、プラスチック被覆鋼管と同等の耐腐食性のあるプラスチック被覆継手を使用します。

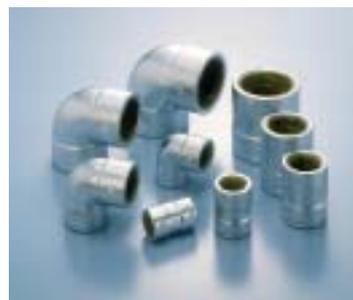
電氣的絶縁継手

プラスチック被覆鋼管を埋設するときは、必ず電氣的絶縁継手を設置します。コンクリート/土壌マクロセル腐食では、プラスチック被覆材に傷があると、非常に激しい腐食が発生します。木造住宅でも最近の建物はコンクリート/土壌マクロセル腐食が発生しているため電氣的絶縁継手が必要です。

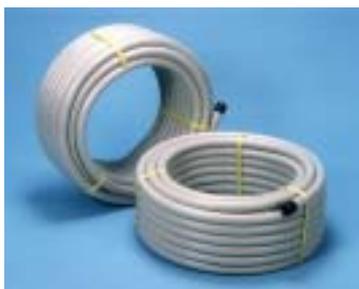
配管用フレキ管

配管用フレキ管を埋設する場合は、さや管を使用する必要があります。現在、口径は10A、15A、20A、25Aです。なお、配管用フレキ管は電氣的絶縁継手はいりません。

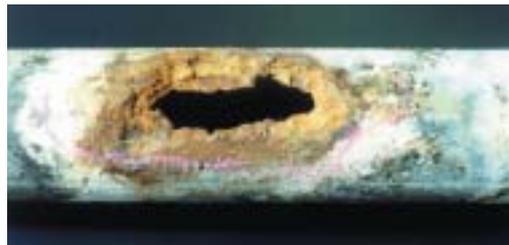
コンクリート/土壌マクロセル腐食例

LPガス管の設置環境等によって、腐食する部分(電流が流出する)と、腐食しない部分(電流が流入する)に、ハッキリと分かれた巨大な腐食電池(マクロセル)を作るのがマクロセル腐食です。腐食するところが、片側に集中するため、マイクロセル腐食より大きな腐食となります。LPガス管周りの設置環境等により「コンクリート/土壌」、「異質土壌(通気差)」、「異種金属」などのマクロセル腐食ができることがあります。LPガス管では「コンクリート/土壌マクロセル腐食」で激しい腐食が発生しています。

防食テープの傷に発生した腐食

埋設約2年  
防食テープ巻白管  
共同住宅

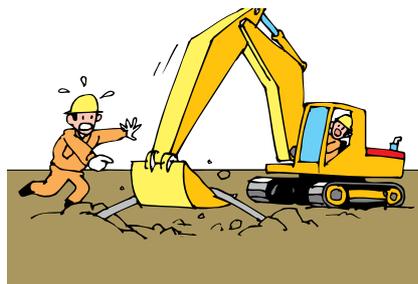
#### 事例3

掘削機械を使用し、工事中に過ってL Pガス埋設管を損傷。
