# 埋設管維持管理マニュアル

共同住宅・学校・病院・業務用等

改訂版

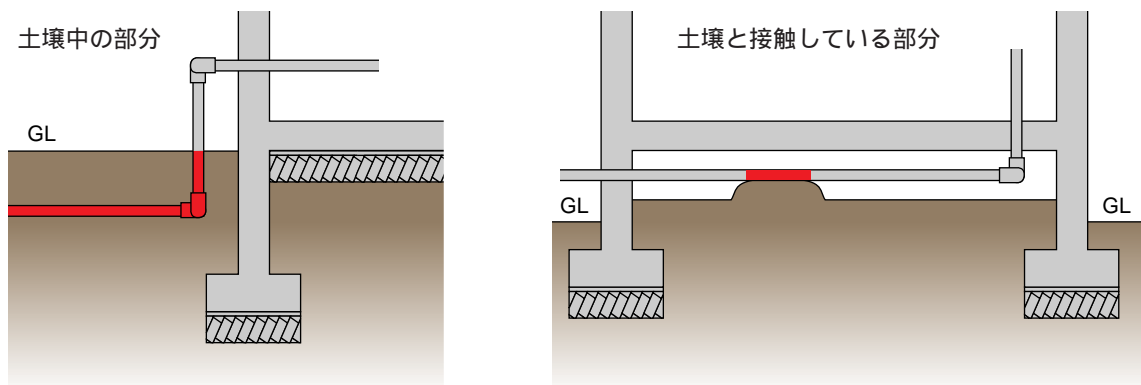
#### ① 土に接触しているところ

腐食の点検・調査が必要な埋設管は次のものをいいます。

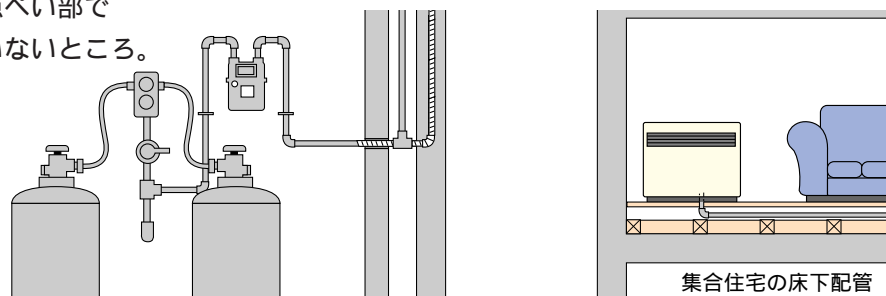
#### 🚩 今回の点検・調査の対象としないもの

壁の貫通部並びに隠ぺい部で  
土や水と接触していないところ。

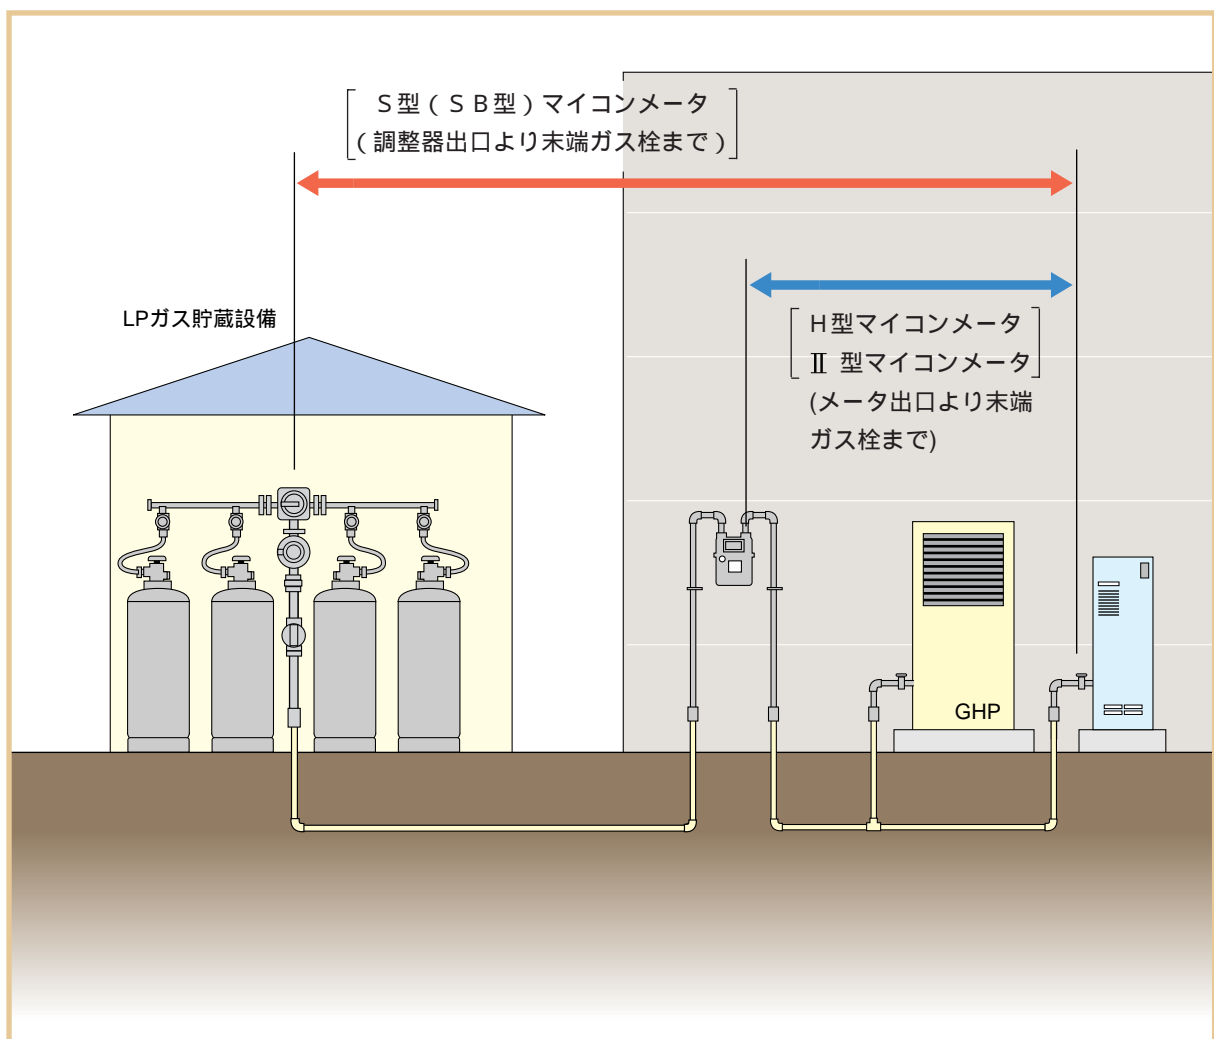
- (1)、(2)、(3)、(4)の漏えい検知装置は、設置場所から末端ガス栓まで
- (5)の漏えい検知装置は、調整器出口より末端ガス栓まで

学校、病院、業務用等の場合例（メータが16号以下の場合）

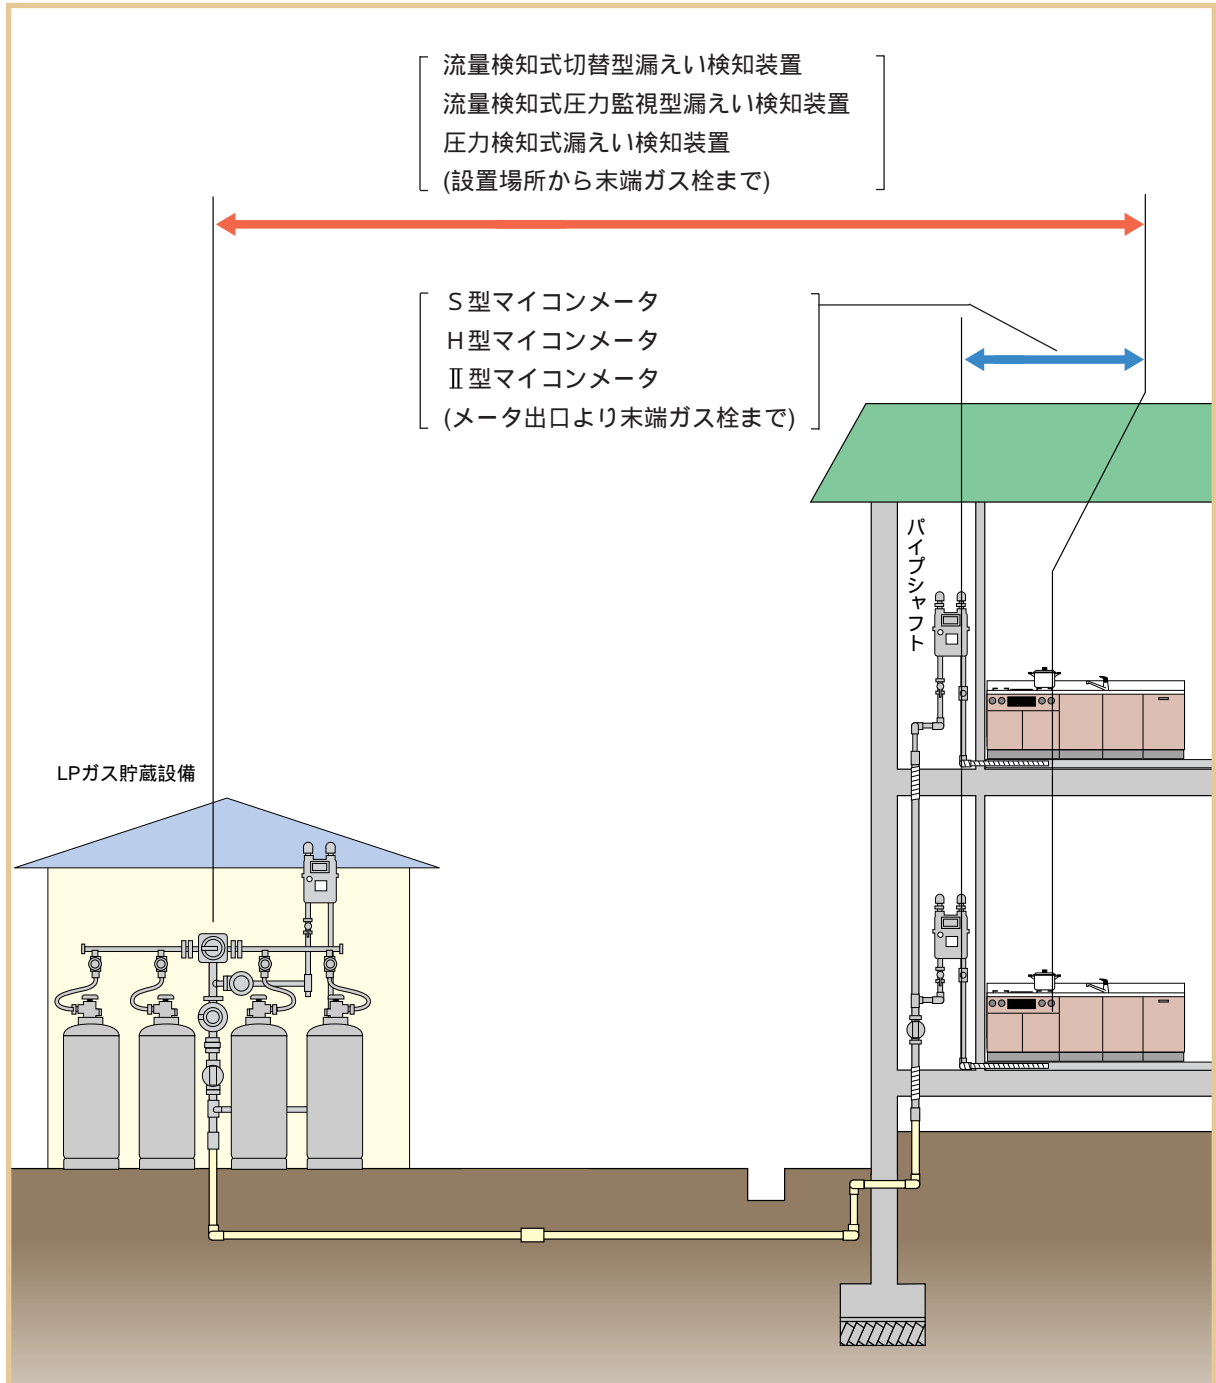
## 共同住宅の場合例

S型(SB型)マイコンメータの、常時圧力検知式漏えい検知機能を作動させることが困難な場合の例。

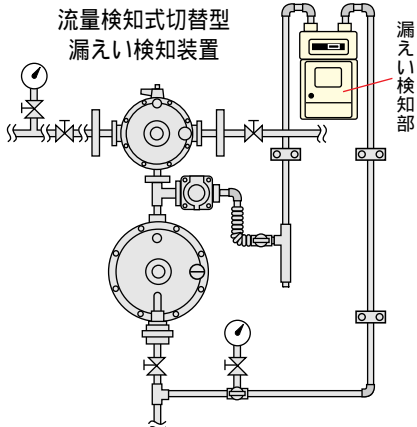
#### [ 漏えい検知装置の表示例 ]

漏えい検知装置	正 常 時	微小漏えい警告表示
<p>流量検知式切替型 漏えい検知装置</p>

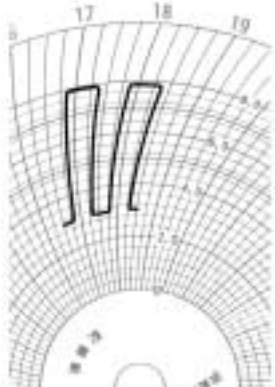
<p>ガス未使用時6.0kPa以上に 圧力が上昇している。</p>

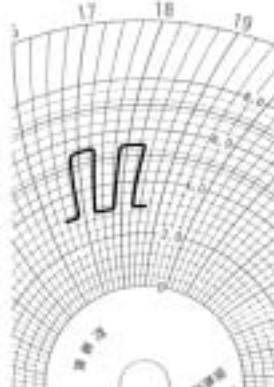
<p>ガス未使用時6.0kPaまで 圧力が上昇しない。</p>

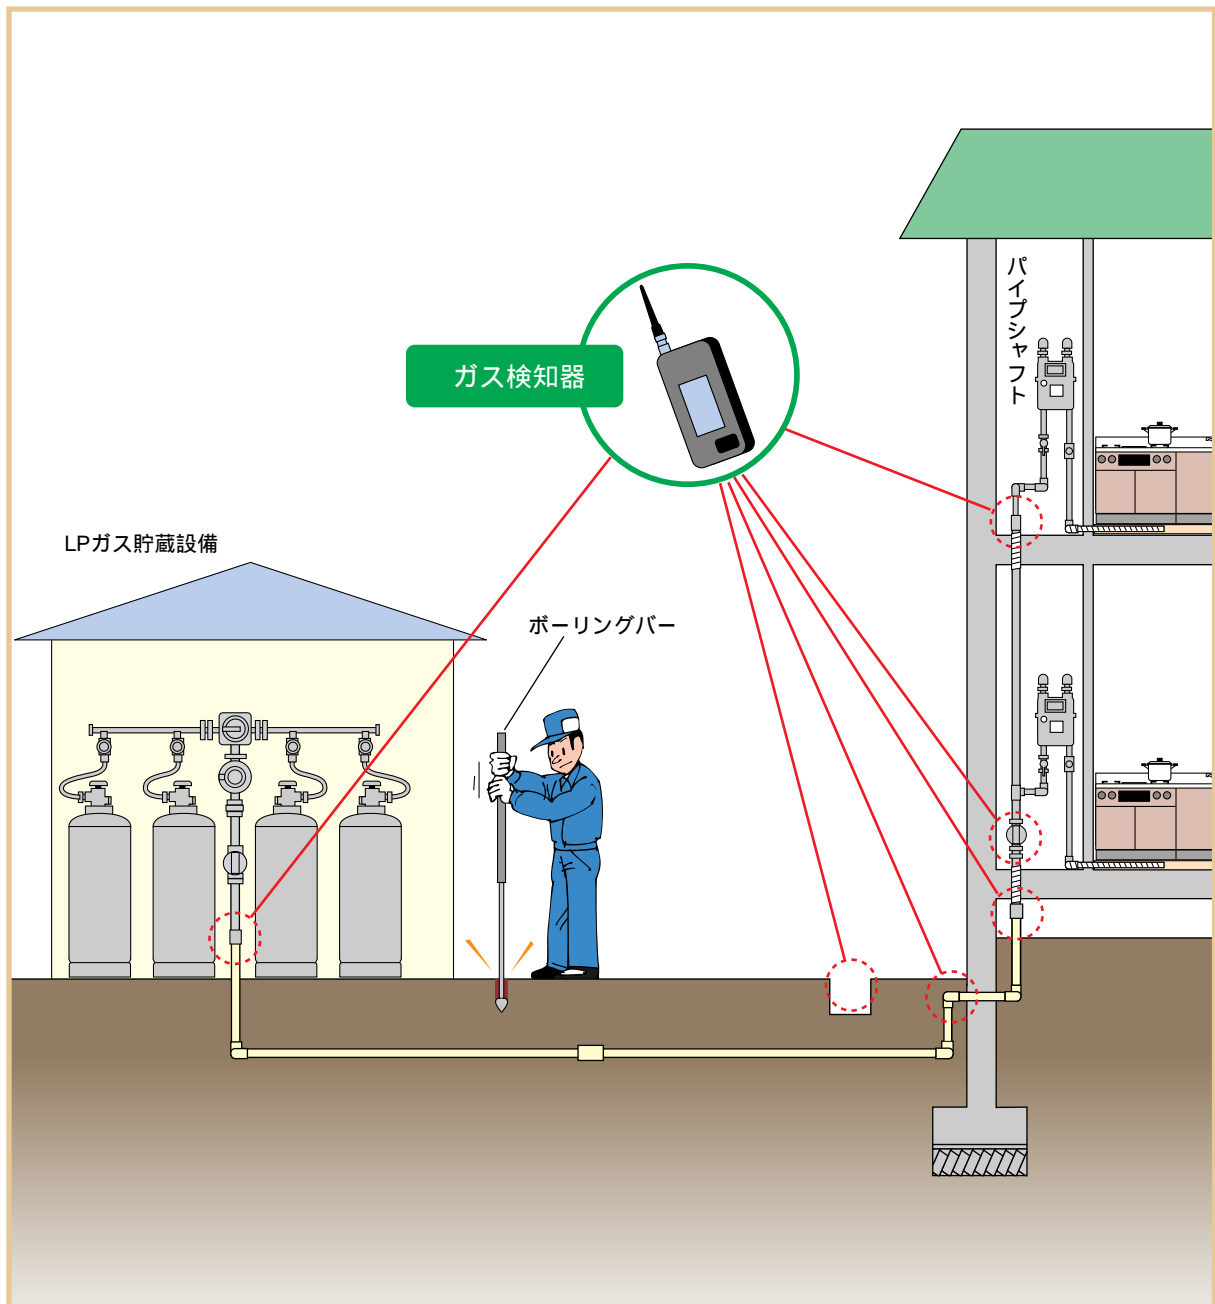
ガス検知器での確認は、下図に示す位置で重点的に行ってください。

埋設部は、ボーリングし、ガス検知器で確認してください。

ボーリングは、配管図面等により位置をよく確認し、埋設管を損傷しないように注意して5m間隔で行ってください。

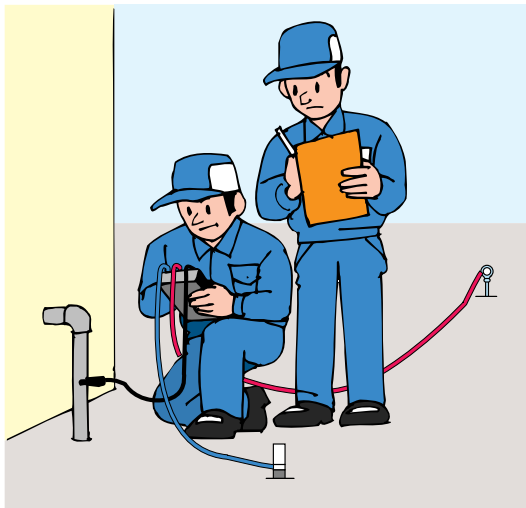
腐食の点検・調査方法  
(埋設管腐食測定器での測定)

埋設管の腐食を目視で点検・調査するのは難しいため、埋設管腐食測定器による腐食診断を優先してください。

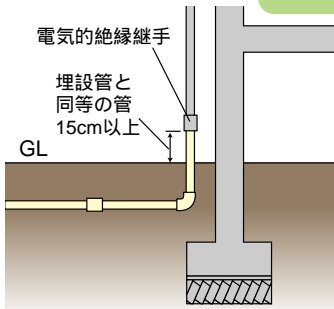
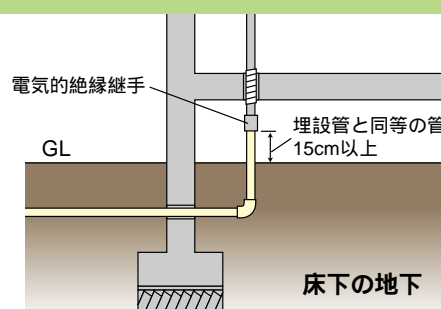
#### 埋設部に使用できる管

プラスチック被覆鋼管  
ポリエチレン管  
配管用フレキ管(さや管)

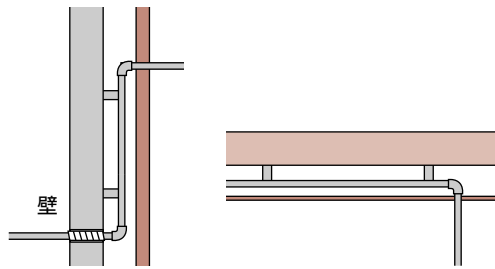
空洞部を使用するもの

### 壁、床、天井等の内部(隠ぺい部)に使用できる管

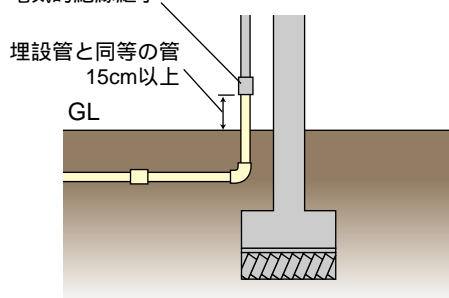
電気的絶縁継手 屋外露出部

### 電気的絶縁継手の施工例

- \* 電気的絶縁継手は、導電箇所を残さないように、立ち上がり管すべてに取り付けること。
- \* 水の影響箇所は、前後の乾燥している箇所に電気的絶縁継手を施工する。

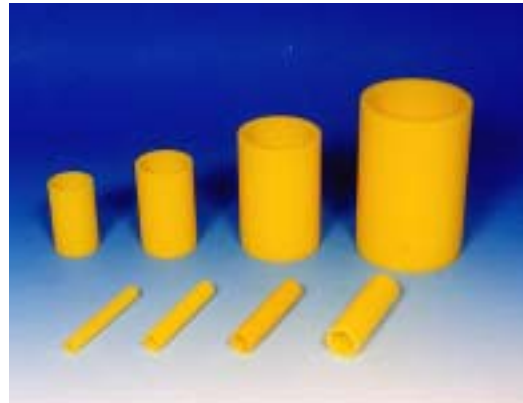
口径の種類  
75A、100A、150A、200A

PE管（ポリエチレン管）は、耐腐食性・可とう性・耐震性に優れているので、腐食や地盤沈下等による損傷の管理はいりません。

材質がポリエチレンのため他工事等の損傷を受けないよう、埋設位置を示す表示が必要です。

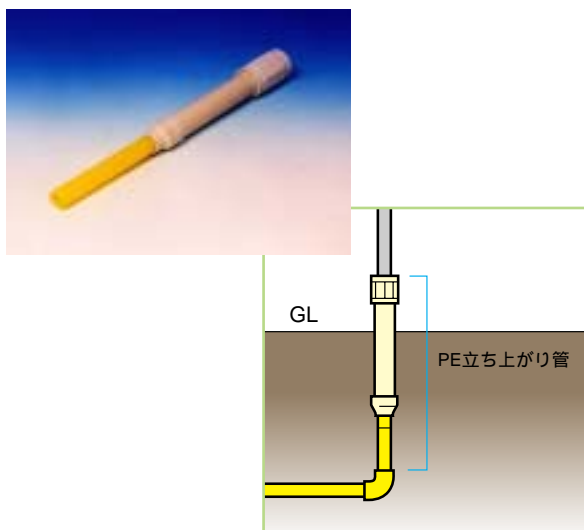
PE立ち上がり管の例

20Aの小口径PE管は、LPGガス用に開発されたものです。小口径PE管と合わせ、PE管の立ち上がり管も開発されました。

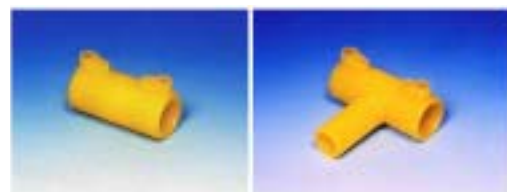
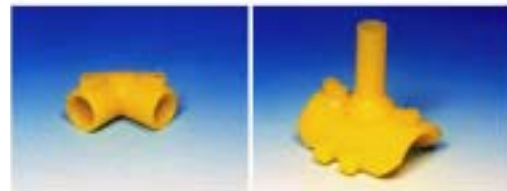
EF継手の例

(エレクトロフュージョン継手)

ソケット

ティー

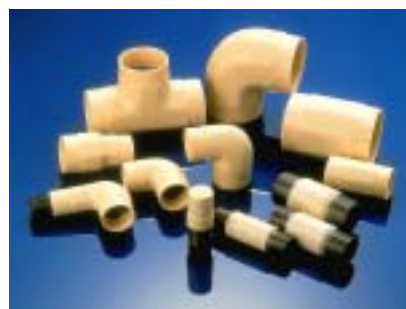
プラスチック被覆継手

埋設部の継手は、プラスチック被覆鋼管と同等の耐腐食性のあるプラスチック被覆継手を使用します。

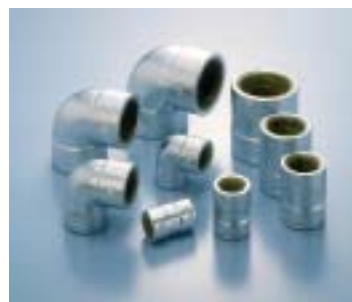
電氣的絶縁継手

プラスチック被覆鋼管を埋設するときは、必ず電氣的絶縁継手を設置します。コンクリート/土壌マクロセル腐食では、プラスチック被覆材に傷があると、非常に激しい腐食が発生します。木造住宅でも最近の建物はコンクリート/土壌マクロセル腐食が発生しているため電氣的絶縁継手が必要です。

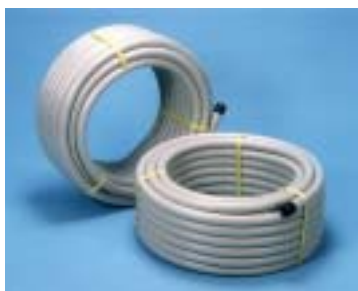
配管用フレキ管

配管用フレキ管を埋設する場合は、さや管を使用する必要があります。現在、口径は10A、15A、20A、25Aです。なお、配管用フレキ管は電氣的絶縁継手はいりません。

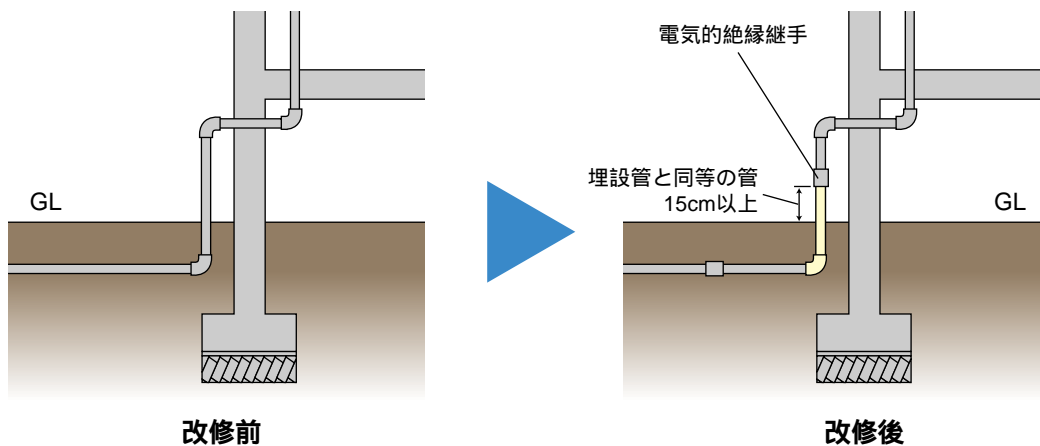
#### 埋設管からの立ち上がりが屋外にある場合

改修は、腐食する箇所に、マクロセル腐食が残らないように電氣的絶縁継手を挿入します。

工事完了後、埋設管腐食測定器で測定し、通電変化値が10 以上あることを確認して下さい。

\* 埋設管からの立ち上がり管が複数の場合、すべてに電氣的絶縁継手を設置すること。

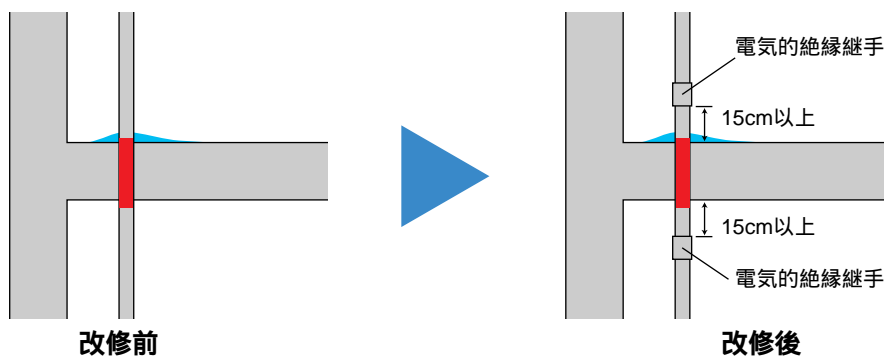
#### 水の影響があるところの場合

\* 水の影響のある箇所では、前後の水で濡れていない箇所に、電氣的絶縁継手を設置し、腐食する管の通電変化値が10 以上になるように改修すること。

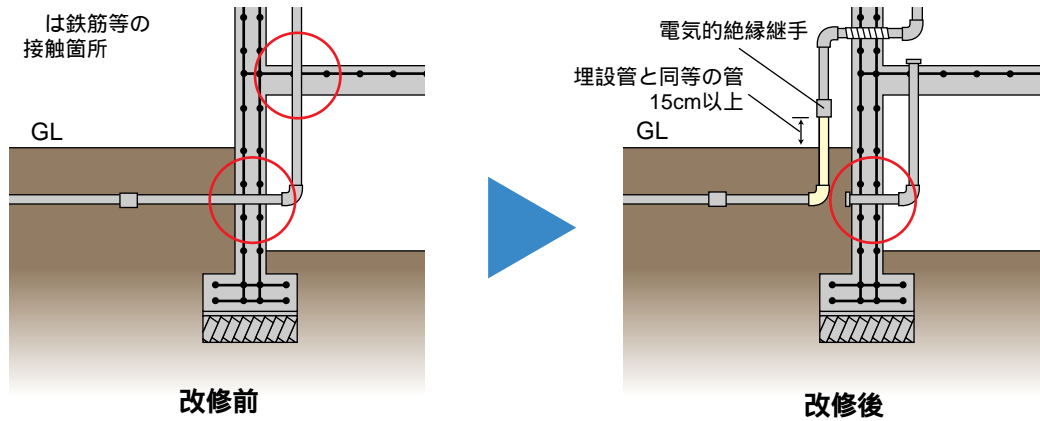
### 埋設管から建物地下等へ引き込まれている場合

\* 腐食の起こる埋設側の管に、コンクリート/土壌マクロセル腐食の鉄筋等の接触を残さない位置に、電気的絶縁継手を挿入する。

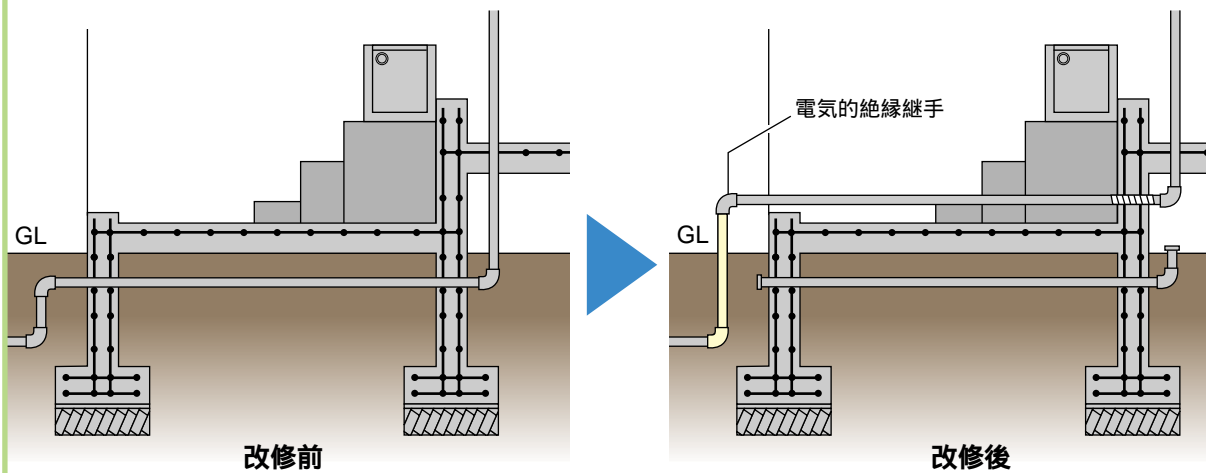
### 床下に埋設部分がある場合（鉄筋等の接触が床、又は床より上部にある場合は、上記の例により改修）

\* 電気的絶縁継手による改修ができない場合は、露出配管にすること。  
\* 腐食対策のできていない管を残さないようにする。

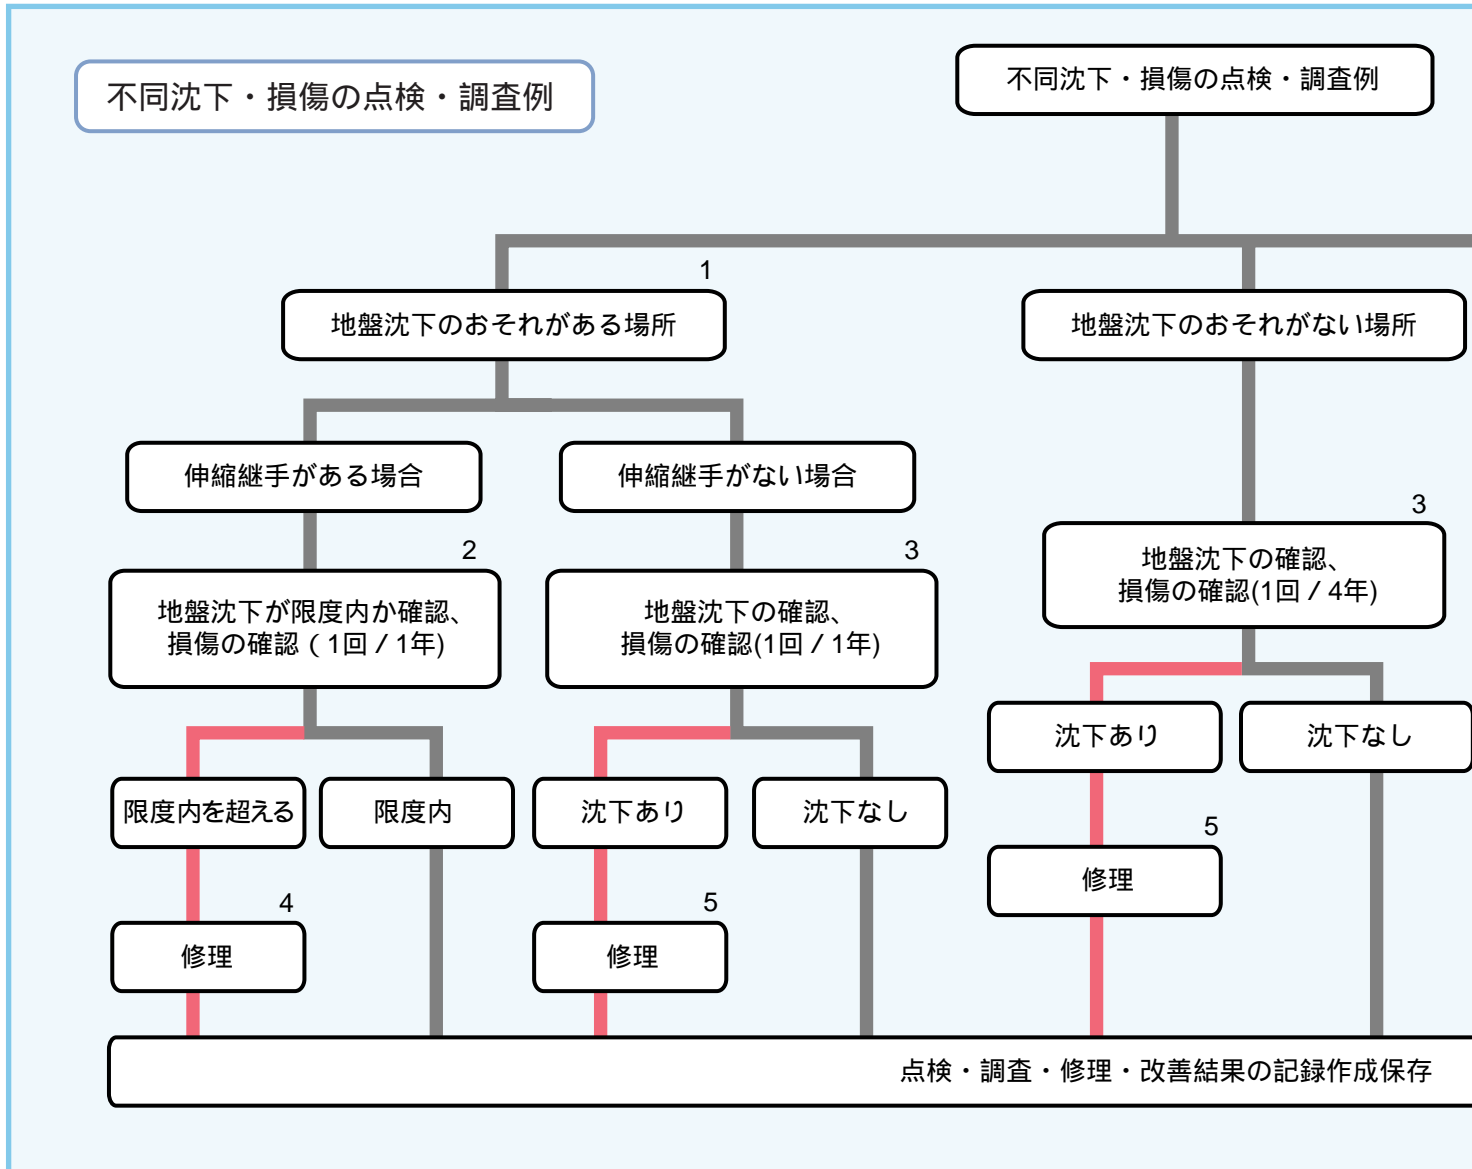
不同沈下・損傷の点検・調査は次のフローチャートを参考にして対策・計画を立ててください。

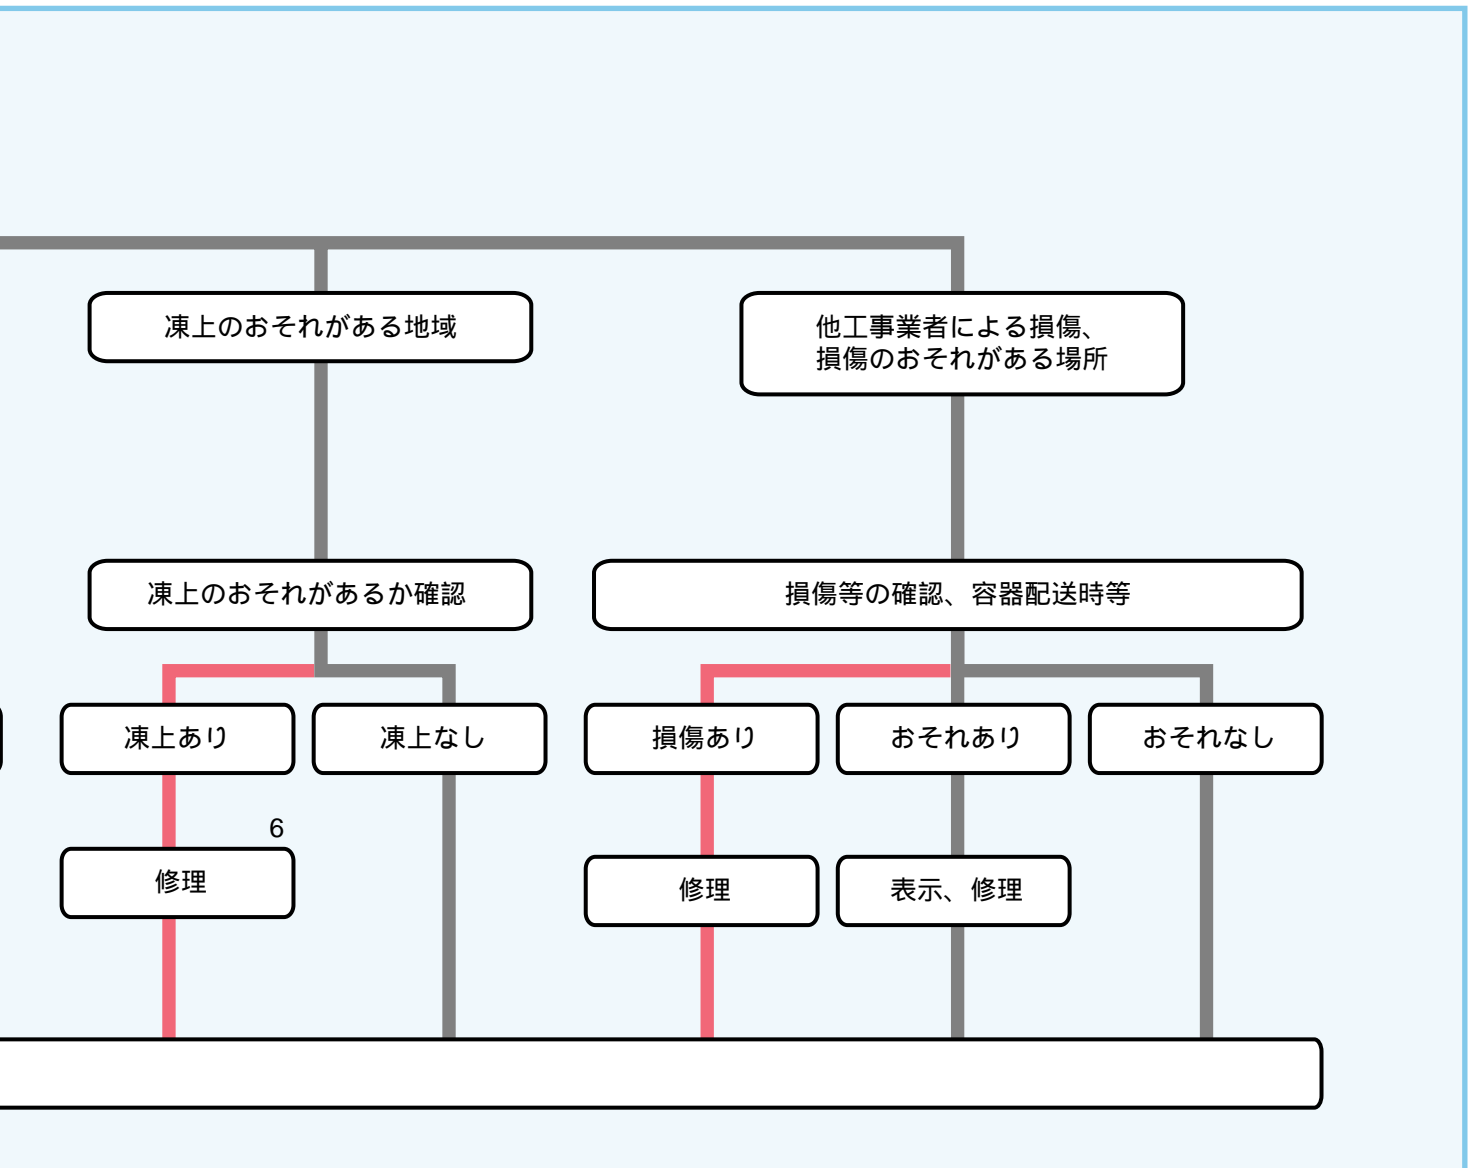
- 2 地盤沈下による伸縮量が、伸縮継手の限度(メーカーの取扱説明書による)以内であることを確認します。
- 3 地盤沈下が発生しているかを確認します。
- 4 地盤沈下による伸縮量が、伸縮継手の伸縮限度に近い場合は、配管の修理により応力を除去してから伸縮継手を設置し直します。
- 5 地盤沈下が発生している場合は、不同沈下対策の方法による措置を施します。
- 6 凍上現象が見られる場合は、凍上対策の方法による措置を施します。

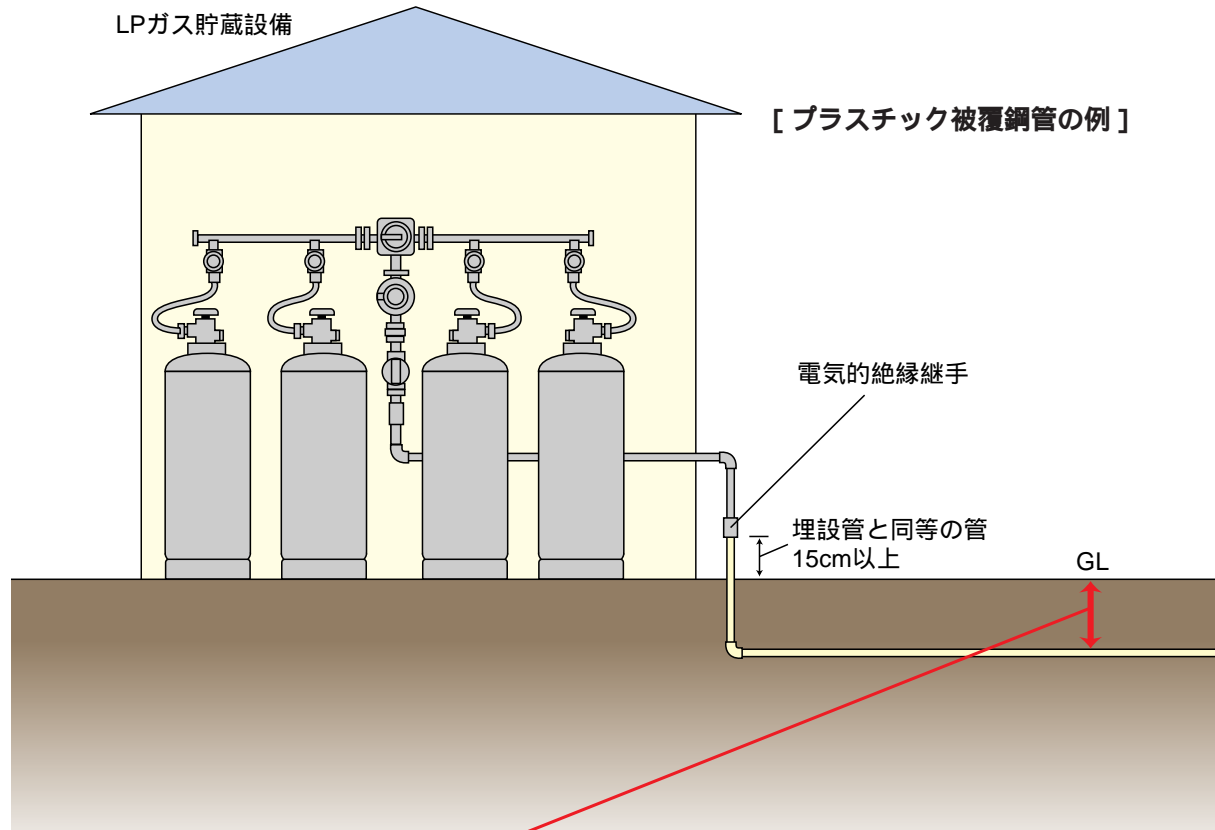
#### 埋設の深さ

道路法施行令第12条第3号に定める道路	0.6m以上
自動車等の荷重が加わるおそれのある場所	0.6m以上
凍上のおそれある場所(凍結しない深さ)	0.3m以上
その他	0.3m以上

管及び継手を埋設する場合は、その場所に応じ深さ（ P31 図-1埋設の深さ参照）を決めて下さい。

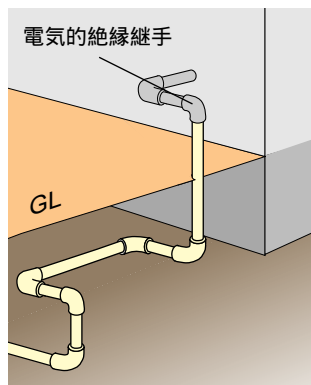
### 自重および土圧対策

継手の組み合わせ  
(可とう性をもたせる)

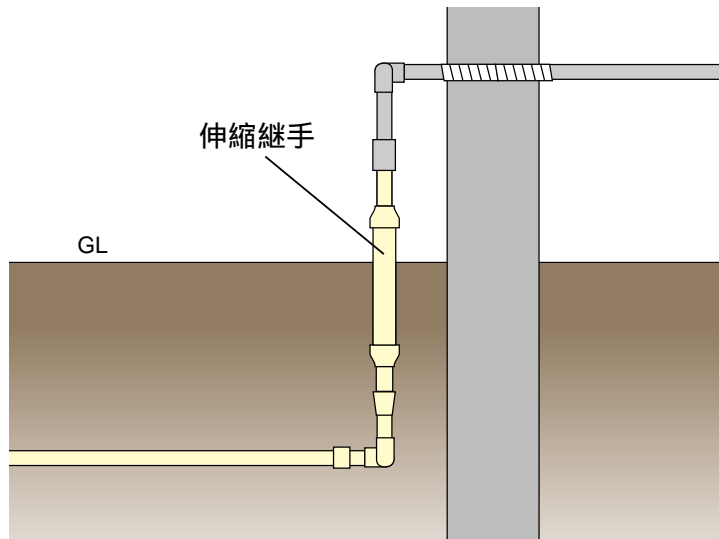
### ① 地盤沈下が予想される場合

埋立地等において地盤が軟弱であること等により地盤の沈下が予想される場合には、伸縮継手の挿入により管に可とう性をもたせること。

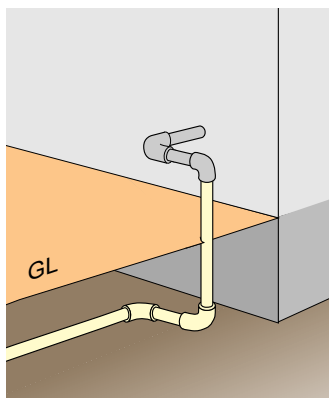
露出貫通

管(PE管を除く)の立ち上がり部、分岐部分のねじ接続部及び基礎等の貫通部等建築物の自重及び土圧を受けた場合応力がかかる箇所には、継手の組合せにより管に可とう性をもたせること。継手部には不乾性のシール材を使用すること。

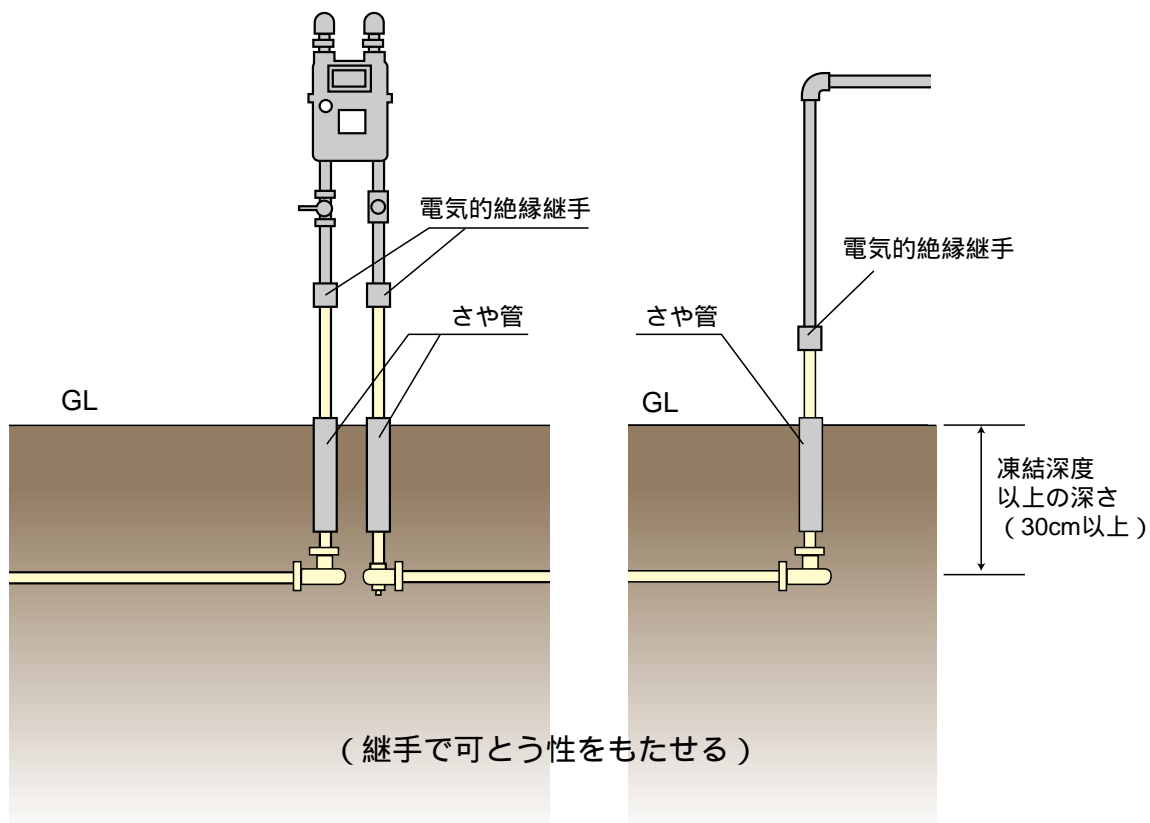
### 3. 凍上現象による損傷防止対策

凍上により埋設管が損傷しないよう埋設深度を決定してください。  
又、立ち上がり管が凍結による応力で損傷するおそれがある場合は、立ち上がり部にさや管を設置するようにしてください。

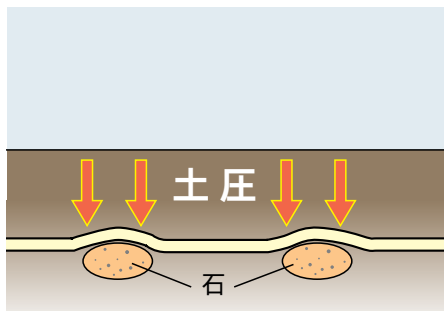
### 5. 埋め戻し時の不適切な方法による損傷防止対策

管及び継手を埋設する場合、管床は管に支点を作らないように埋め戻し、管に対する土圧が平均化するようになります。

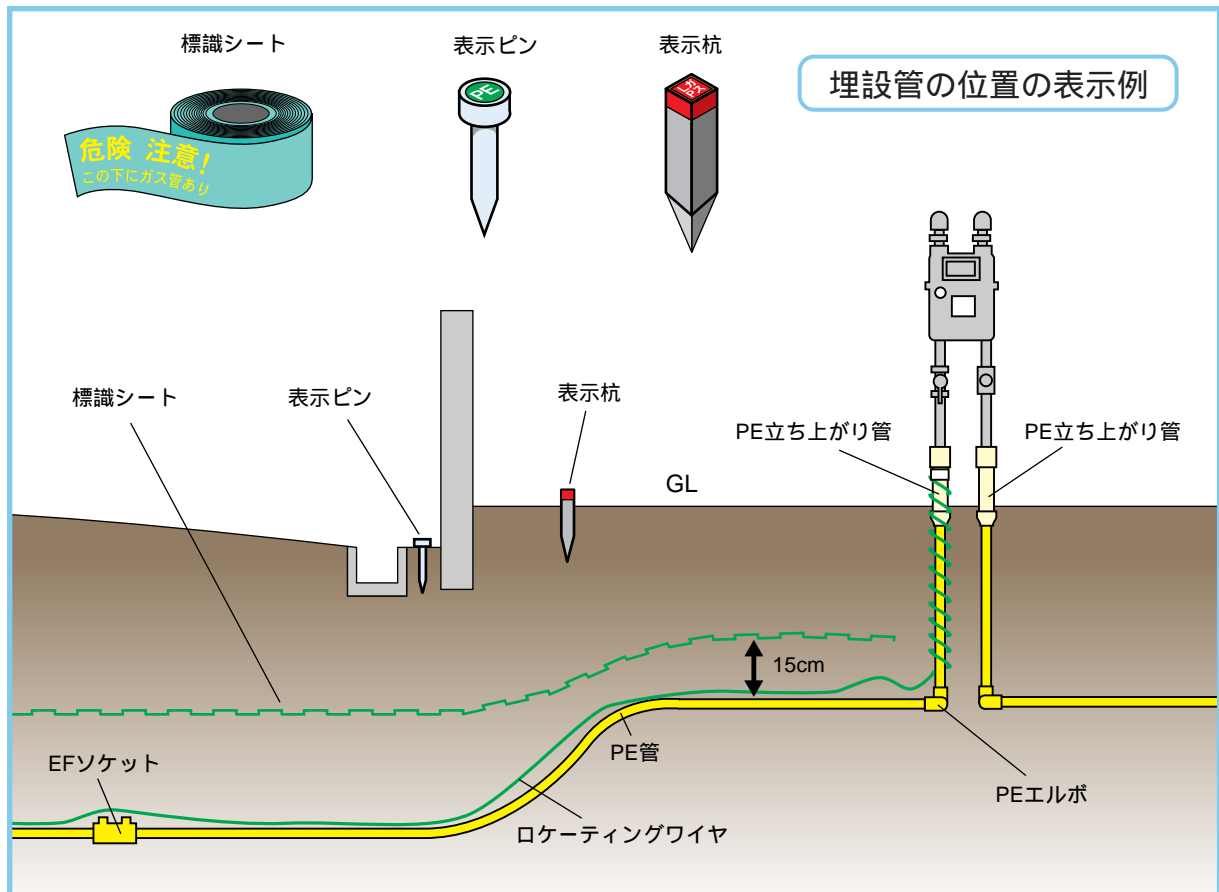
### ① 埋設管の位置と表示

表示の方法として、PE管の例を示します。硬質管も損傷のおそれがある場合は例にならい、埋設管の位置の表示を行います。

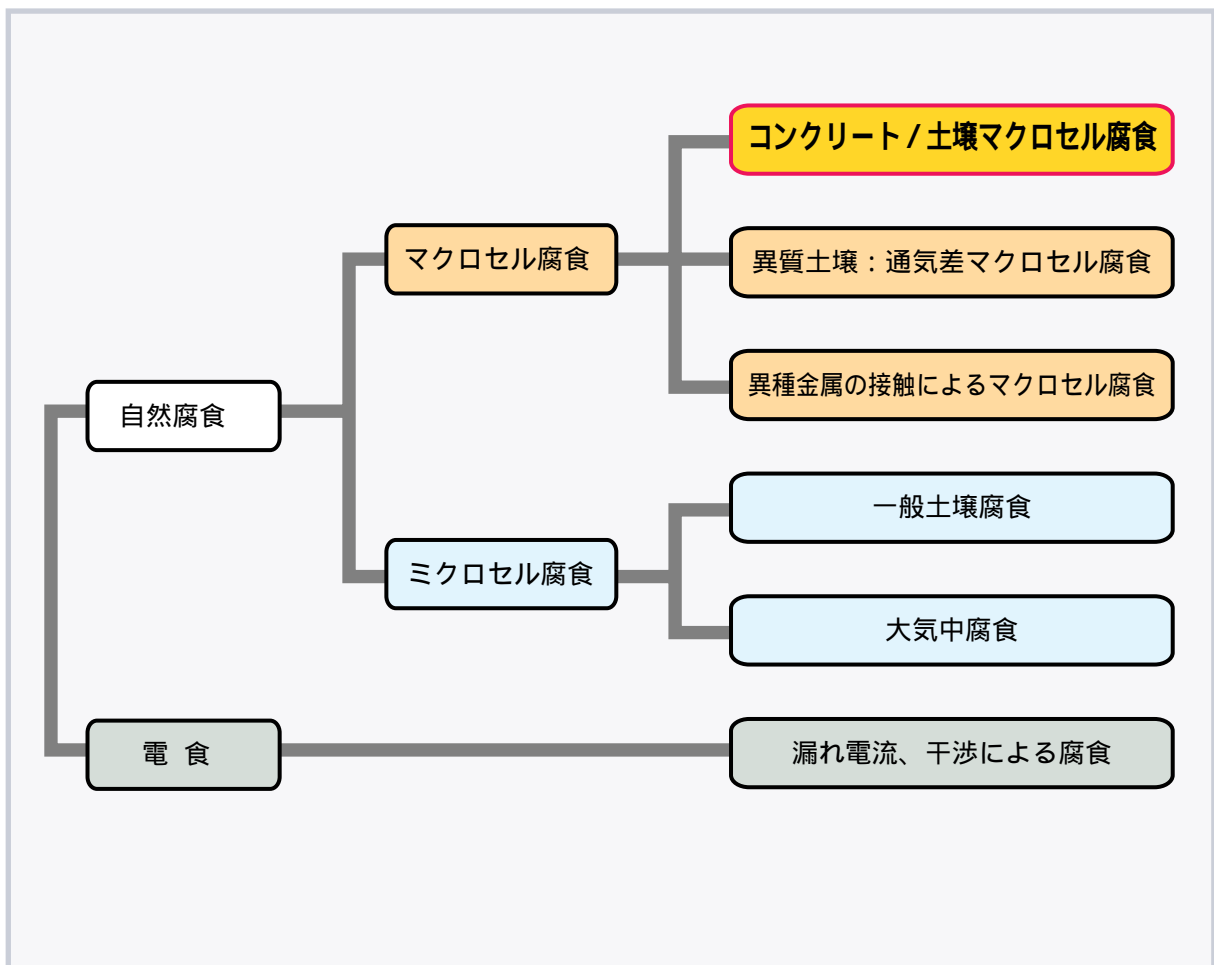
LPガス管には、次のような腐食が発生します。この中で、ガス漏えいなどをおこす激しい腐食のほとんどがコンクリート/土壌マクロセル腐食です。

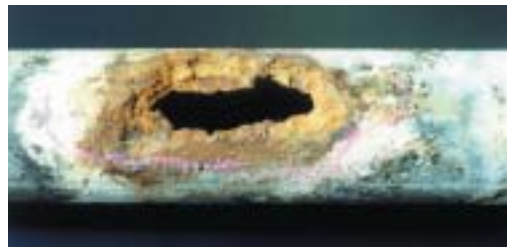
コンクリート/土壌マクロセル腐食例

防食テープの傷に発生した腐食

埋設約2年  
防食テープ巻白管  
共同住宅

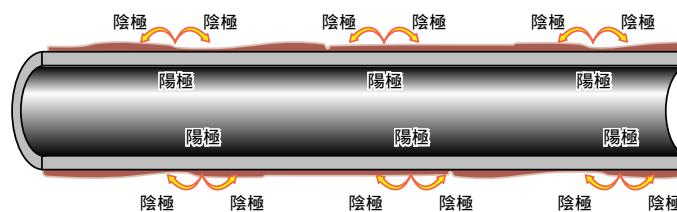
土壌腐食(マイクロセル腐食)

陽極部分で腐食し、  
陰極部分が防食される。

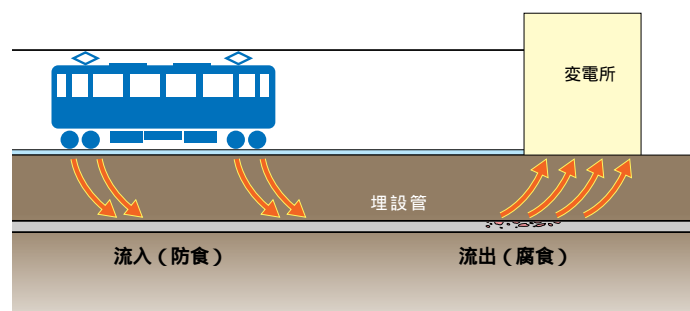
電食は、鉄道などの人為的な電気設備からの直流電流に起因して発生する腐食です。レールを流れる電流の一部は漏れ電流として土壌中を流れます。この漏れ電流が埋設管に流入し、鉄道の変電所付近で再び土壌中に流出し変電所へもどります。この流出箇所では埋設管に電食という激しい腐食が発生します。

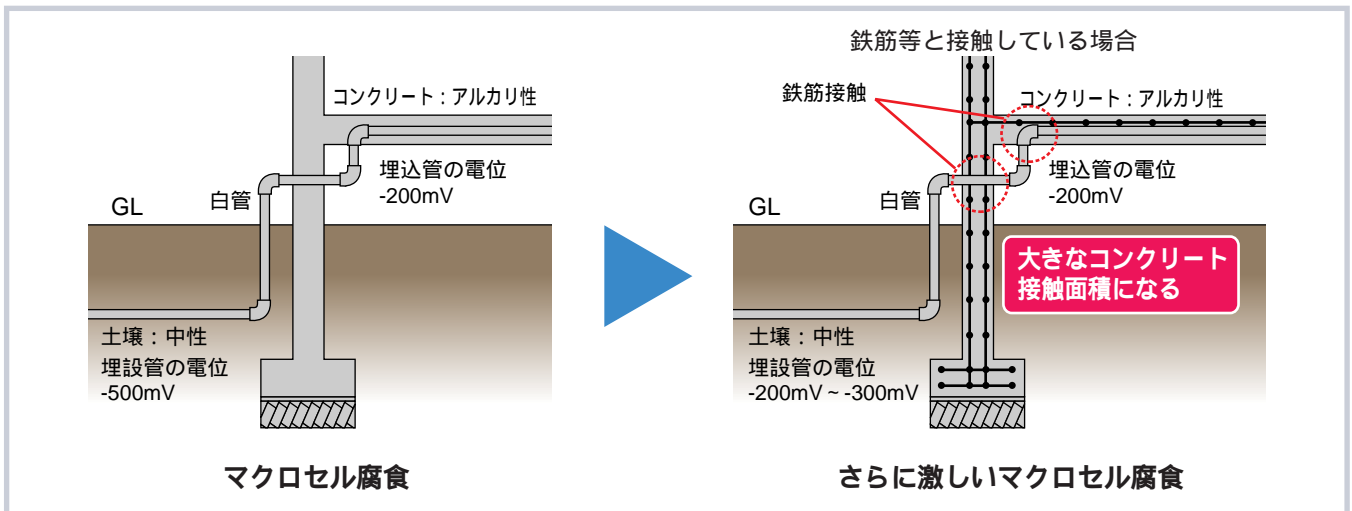
LPガス管がコンクリートと接触しているとアルカリ性が高いため、土壌中のLPガス管との間でマクロセルを形成します。マクロセル腐食は、LPガス管が腐食するところ(土壌や水)と、腐食しないところ(コンクリート)に大きく分かれた腐食電池(マクロセル)を作ります。

腐食の激しさは、腐食する場所と腐食しない場所の面積が大きく関係し、腐食しないコンクリート部分の面積が大きいほど激しくなります。そのため、ガス管が建物の鉄筋等と接触しているとコンクリート部分の面積は建物の全鉄筋面積となるため大きくなり、激しい腐食となります。

コンクリート/土壌マクロセル腐食は、土壌だけとは限りません。水がある箇所では建物の内でも外でも発生します。

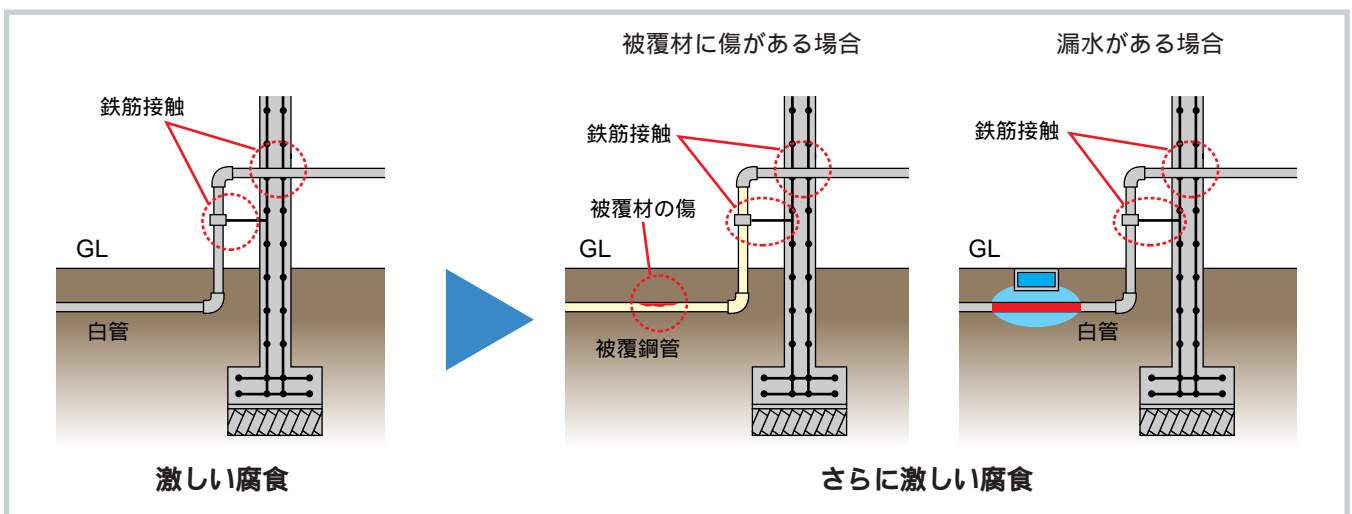
また、被覆鋼管や防食テープ巻白管で被覆材に傷があると、腐食する部分の面積が非常に小さくなり、コンクリート部分の面積が大きくなったのと同じため、非常に激しい腐食となります。

下水の漏水などで部分的に濡れている箇所があると、その部分の土壌抵抗が小さく腐食電流が集中するため、その部分が特に激しい腐食となります。

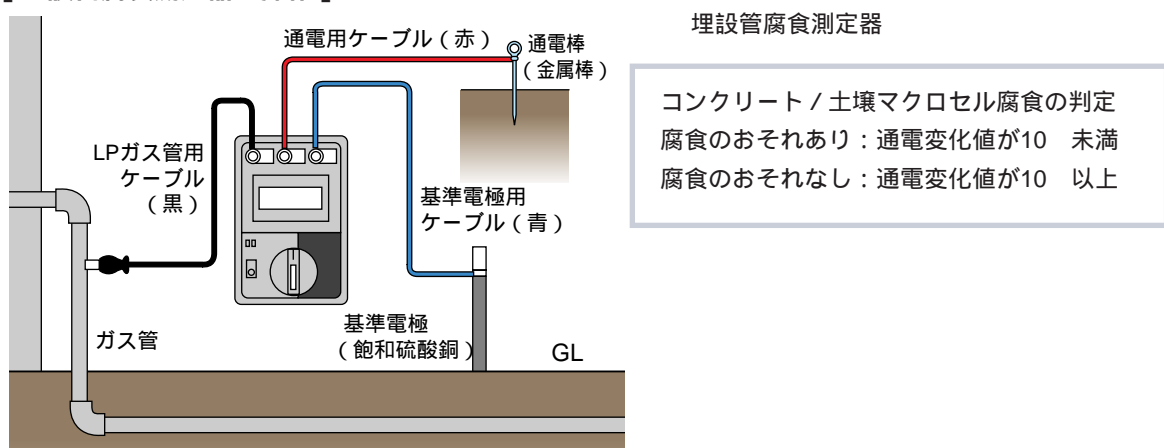
#### [ 埋設管腐食測定器の操作 ]

図のようにガス管と測定器を接続します。(黒色ケーブル)

基準電極の設置は、腐食が発生しやすい建物への引込部の近くの電氣的に導通性がある地面に設置します。(青色ケーブル)

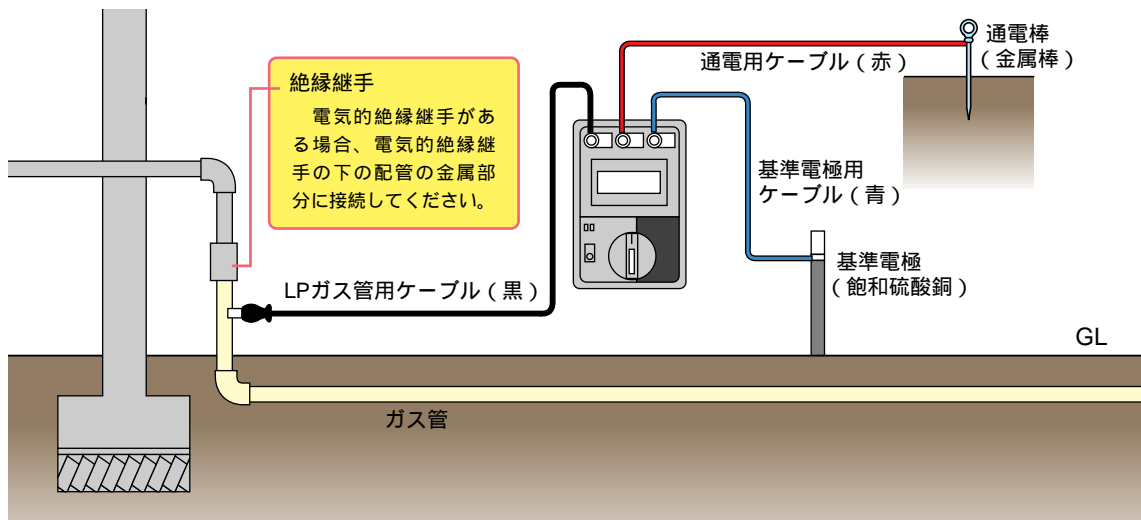
電氣的絶縁継手が設置されている場合は、電氣的絶縁継手の埋設側の管に取り付けてください。

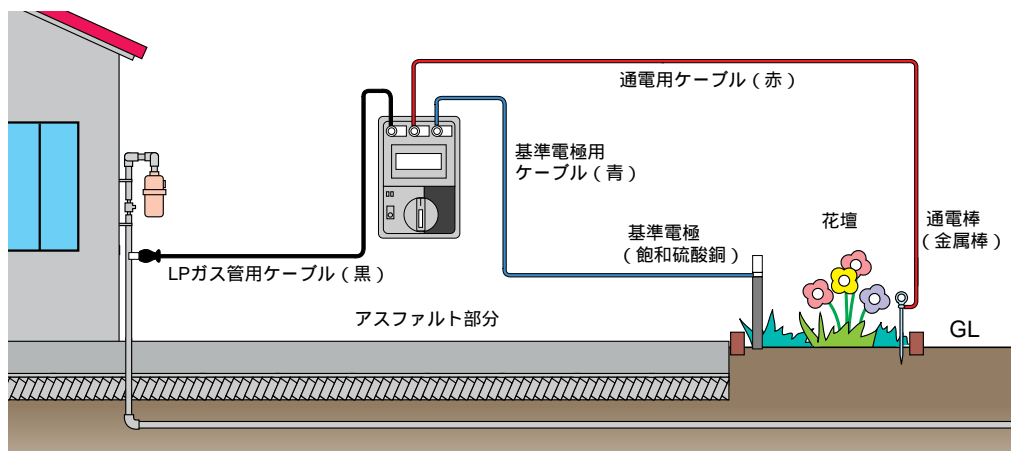
埋設管の上部が、コンクリートやアスファルトなどで基準電極が設置できないときは、基準電極は離れているところの地面に設置してもかまいません。

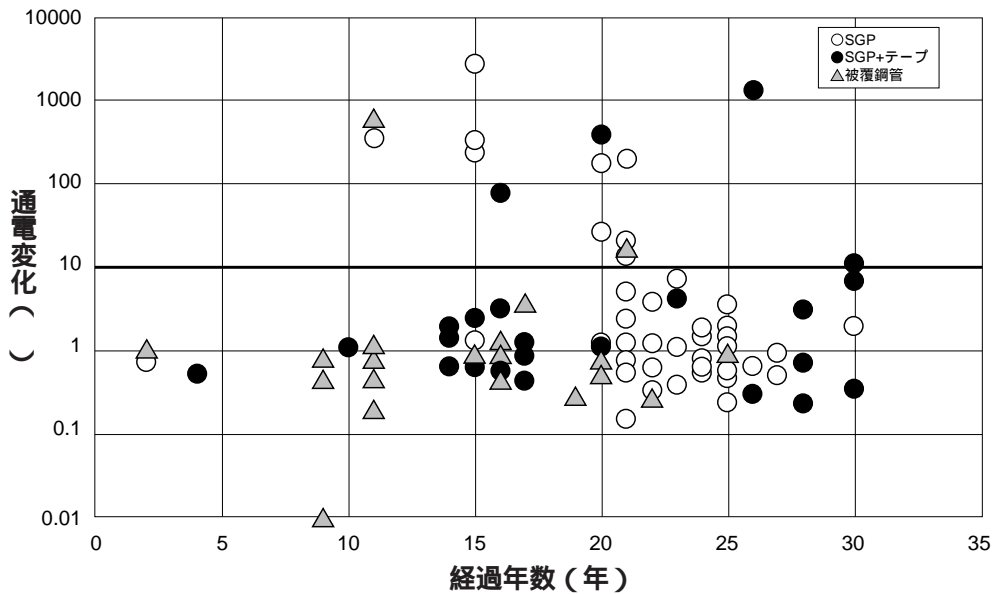
コンクリート/土壌マクロセル腐食の診断結果例

埋設管腐食測定器による測定で、通電変化値10未満は、コンクリート/土壌マクロセル腐食が発生するおそれがあります。最近作られた比較的規模の大きな公共施設等のLPガス設備診断例では、電気的絶縁継手を使っていないと通電変化値10未満のものが多く、コンクリート/土壌マクロセル腐食が発生することがあります。
