# 埋設管維持管理マニュアル

共同住宅・学校・病院・業務用等

改訂版

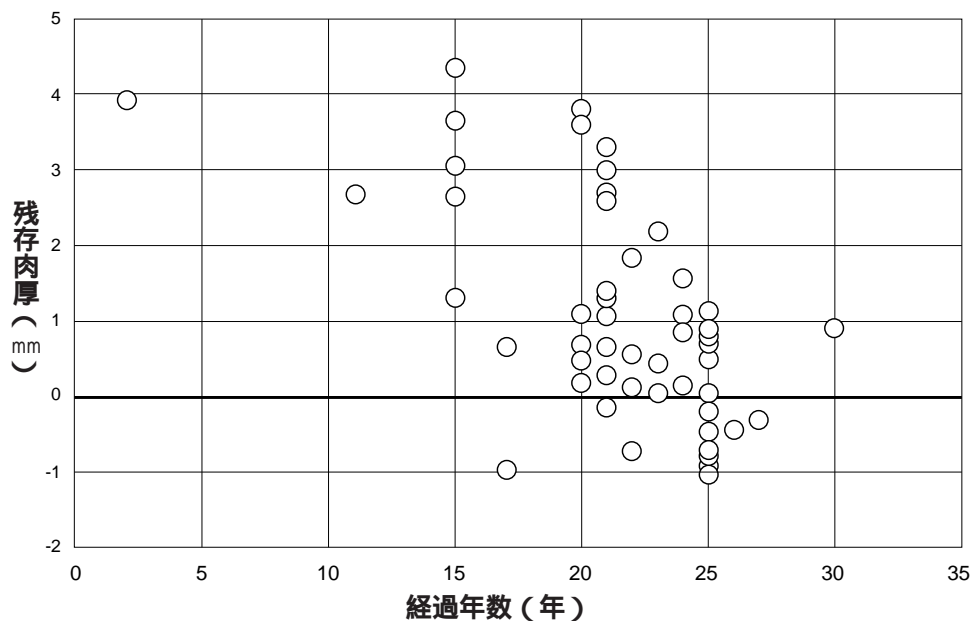
白ガス管の残存肉厚

白ガス管は、埋設後20年ぐらいから残存肉厚が0mmを切るもの(穿孔)がはじめますが、腐食箇所にはサビこぶができ孔をふさぐため、ガス漏れに至らないものがありますが、サビこぶがとれると一挙にガスが漏れてしまいます。

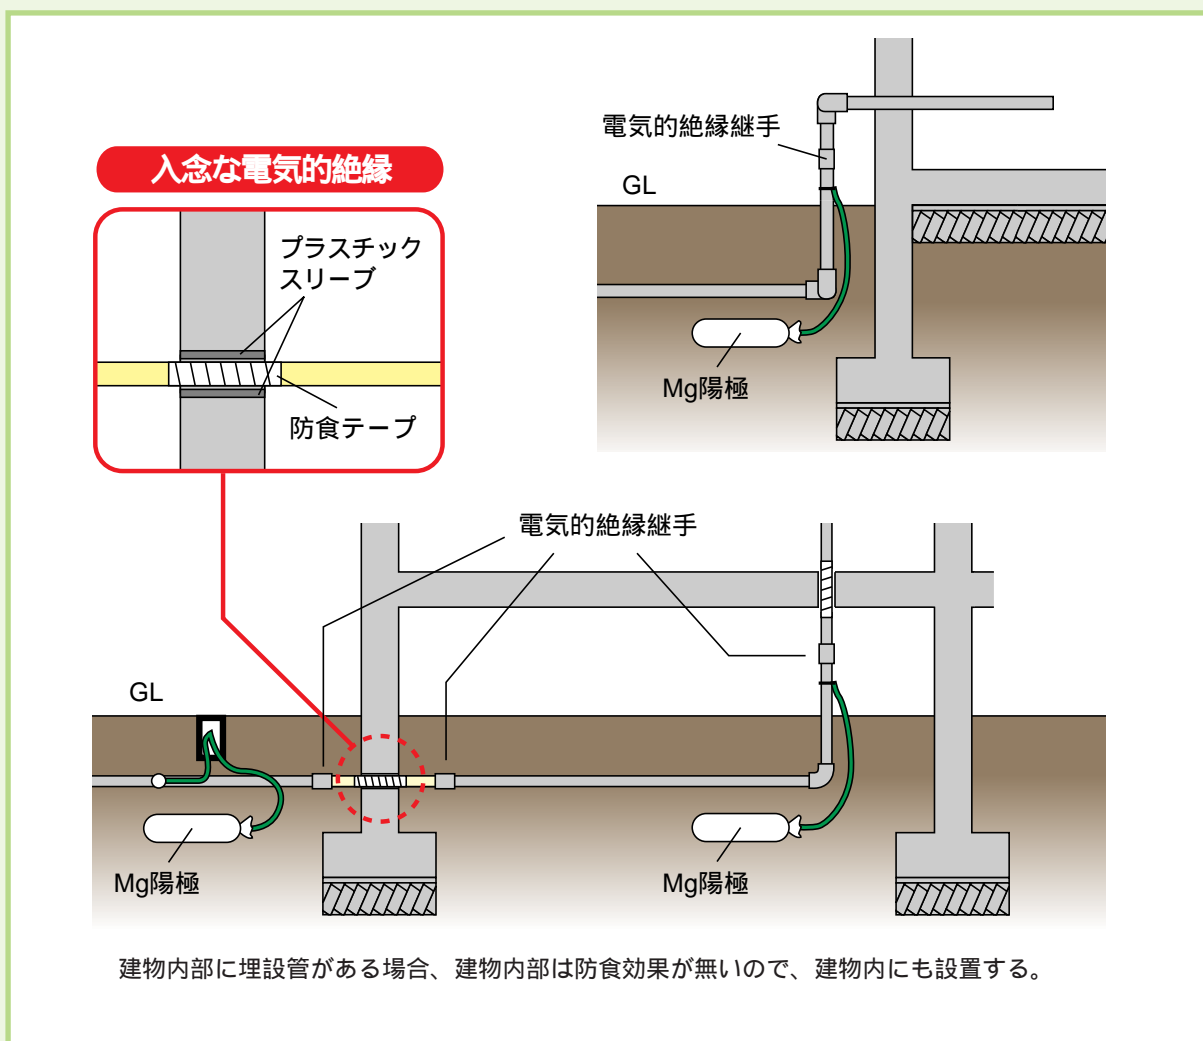
### [ Mg陽極設置例 ]

管の肉厚が減少しているもの、激しいコンクリート/土壌マクロセル腐食(通電変化値の小さなもの)の場合は、Mg陽極を併用することが望ましい。Mg陽極を用いると、ゆるやかな土壌腐食も防止できます。

LPガス管のコンクリート/土壌マクロセル腐食は、Mg陽極だけではなく、必ず電気的絶縁継手を用いて、マクロセル腐食を電気的に遮断してから行ってください。

管の肉厚が減少しているもの、激しいコンクリート/土壌マクロセル腐食が発生していたものは、電気的絶縁継手の設置とMg陽極の併用が望ましい。Mg陽極による改善についてはP.46を参照して下さい。

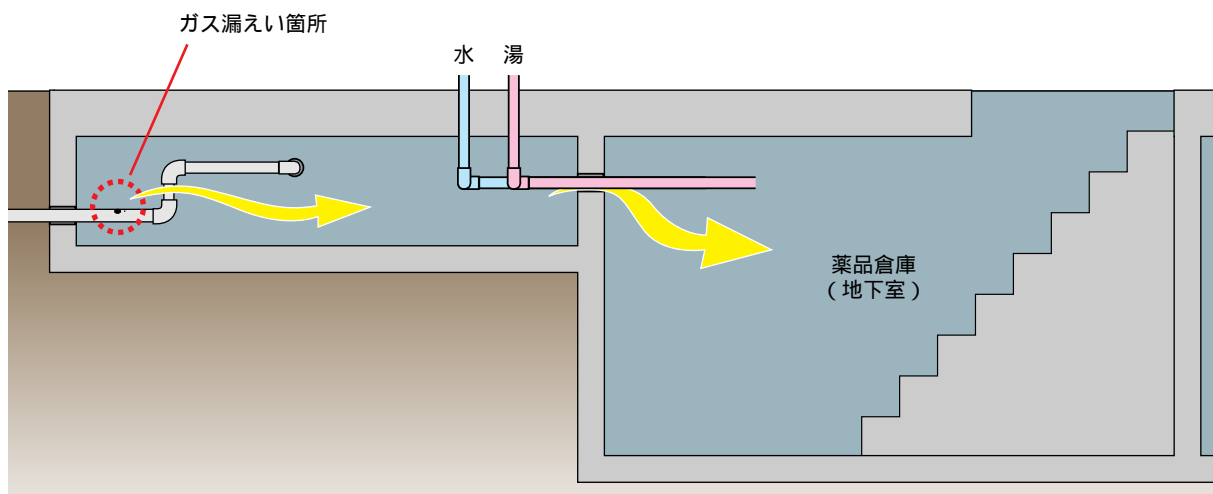
鉄筋コンクリート造り8階建の病院において、職員が薬品倉庫でタバコを吸うためライターに点火したところ、漏えいしていたLPガスに引火・爆発し、2名が重傷、3名が軽傷を負いました。事故後の漏えい試験の結果、床下に埋設されていたガス管の腐食により直径数ミリの孔が確認されました。

原因は、埋設管の腐食部分から漏えいしたガスが、当該配管近くに施設されている給水管沿いに伝わって薬品倉庫内へ流入し滞留したものと推定されます。

発生場所 発生年月日	被害状況	建物用途	概要	原因	安全器具等 設置状況	再発防止のため の対策
5	埼玉県 10.9.1	爆発 重傷者2名 軽傷者3名	共同住宅 鉄筋コンク リート造 8階建	10時40分頃、職員が当該病院の薬品倉庫でたばこを吸うためにライターを点火したところ漏えいしていたガスに引火・爆発したものの。事故後の漏えい検査の結果、鉄筋コンクリート建物床下へ入った直後の埋設配管の腐食により直径数mmの孔が確認され、埋設管の腐食部分から漏えいしたガスが当該配管近くに伝わって薬品倉庫へ流入し滞留したものと推定された。	配管の腐食	<ul style="list-style-type: none"> <li>・ガス漏れ警報器あり</li> <li>・ヒューズガス栓なし</li> <li>・マイコンなし</li> </ul>	<ul style="list-style-type: none"> <li>・法定等の調査、点検を確実に実施する。</li> <li>・埋設管上流側への<b>ガス漏えい検知装置</b>の設置</li> <li>・<b>埋設管管理台帳</b>を作成し、管理の徹底を図る。</li> </ul>
6	福岡県 11.1.14	爆発・火災 重傷者1名	共同住宅 鉄筋コンク リート造 3階建	5時50分頃、当該共同住宅の住人の当事者が台所に設置してある石油ファンヒーターに点火したところ、爆発したもの。なお、当該共同住宅は、パイプシャフト内の本管から各戸の床下を通じて枝管によりガスを供給しているが、そのパイプシャフト内に水がたまっただため、本管の継手部が腐食し、そこからガスが漏えいし、当事者の部屋の床下に滞留していた。	供給管の腐食	<ul style="list-style-type: none"> <li>・ガス漏れ警報器あり</li> <li>・ヒューズガス栓あり</li> <li>・マイコンⅡあり</li> </ul>	<ul style="list-style-type: none"> <li>・法定等の調査、点検を確実に実施する。</li> <li>・<b>ガス漏えい検知装置</b>の設置</li> <li>・<b>埋設管管理台帳</b>を作成し、管理の徹底を図る</li> </ul>

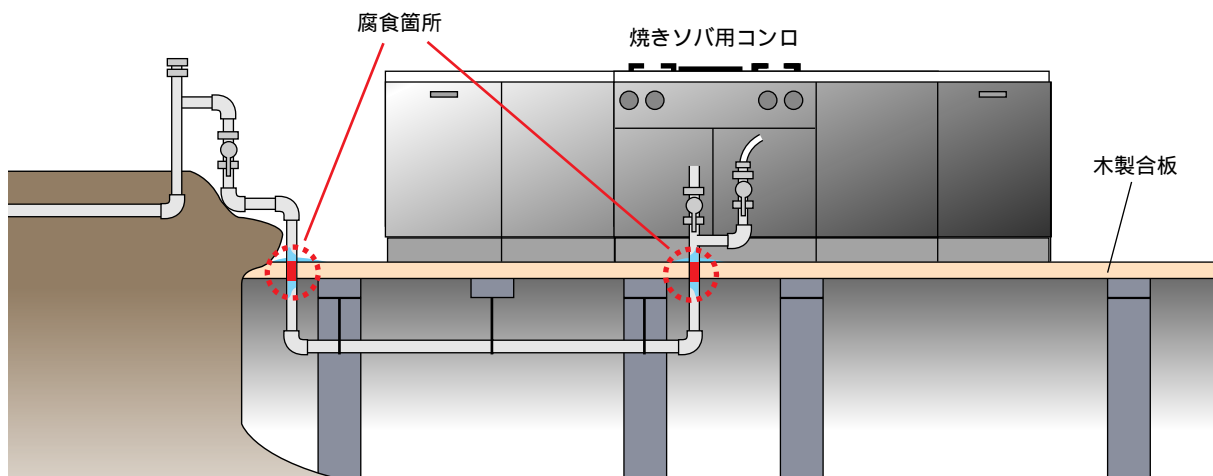
##### 事例2

レジャーランドの熱帯植物園内にある飲食店において、突然、ガス爆発が発生し、食事中的客5名と従業員3名が火傷を負いました。建物は鉄骨基礎上に木製合板を張ったものでした。

調べによると、店の床とそこを貫通している白ガス管との接触部分の2箇所に激しい腐食が発見されました。

原因は、園内が高温多湿で店の床部分が常時水で濡れていたことによるものと考えられます。

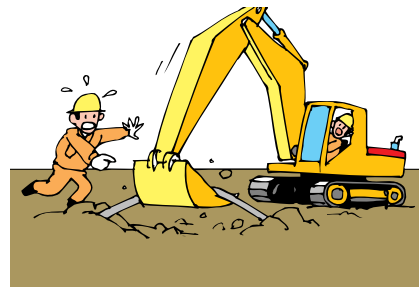
#### 事例3

掘削機械を使用し、工事中に過ってL Pガス埋設管を損傷。

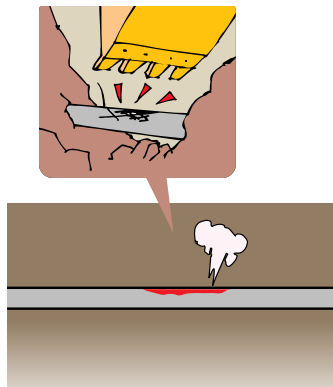
#### 事例4

工事中に、過ってL Pガス埋設管の被覆部分を傷つけ、そのまま埋め戻しを行ったため鉄管部分の腐食が進行。

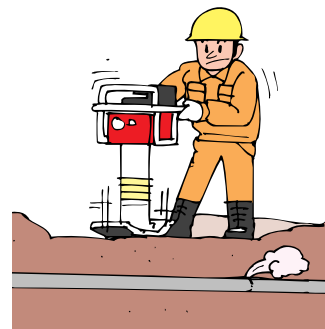
#### 事例5

てん圧工事を行ったのち、L Pガス埋設管の接続部に応力が加わり、L Pガス漏えいが発生。
